B İ L G İ N O T U

Hazırlayan Birim : DSİ 21. Bölge Müdürlüğü

MUĞLA İLİ - MARMARİS İLÇESİ - KAZAN DERESİ ÜZERİNDE YAPILAN VE YAPILACAK OLAN ISLAH ÇALIŞMASI (HİSARÖNÜ MAHALLESİ – DEĞİRMENYANI MEVKİİ)

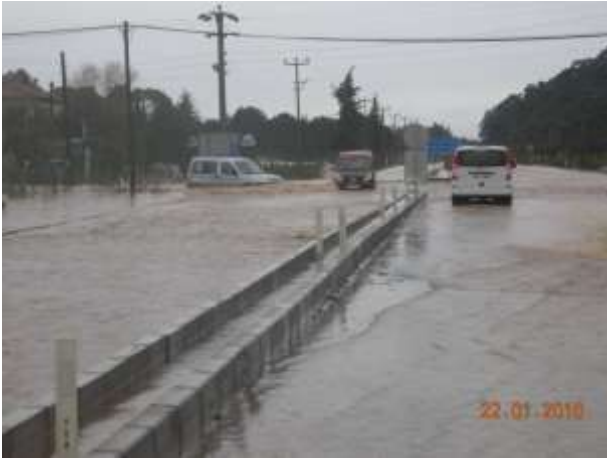
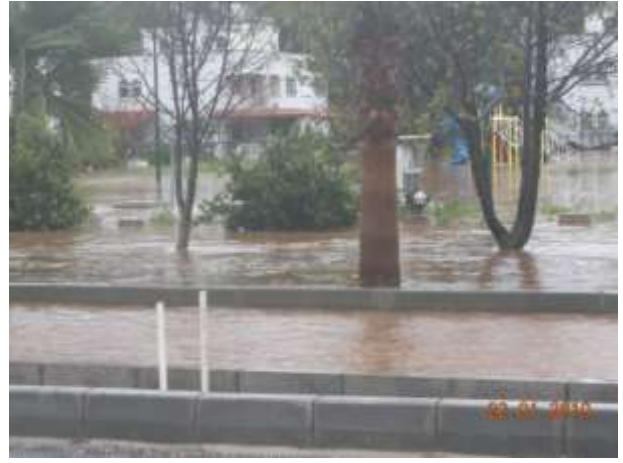
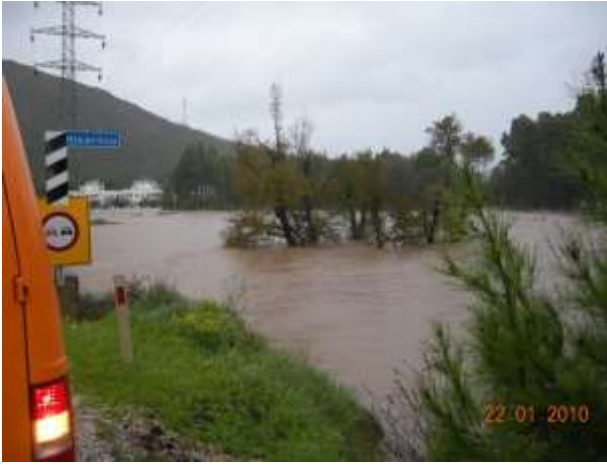
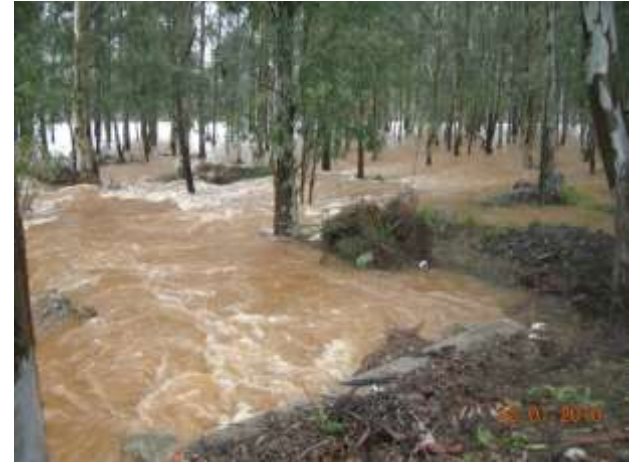
Kazan Deresi; aşağıda yer alan fotoğraflardan da anlaşılacağı üzere, yağışlı mevsimlerde, tüm güzergâhı boyunca taşkın yaparak, güzergâhı çevresinde bulunan yerleşim yerlerine ve tarım arazilerine büyük ölçüde zarar vermektedir. Zaman zaman Marmaris - Datça Karayolu'nun kapanmasına ve ulaşımın aksamasına neden olmaktadır. (Fotoğraf 1-2-3-4).

Fotoğraf 1-2-3-4: Bölgede 2010 yılında yaşanan taşkın görüntüleri

İdaremiz elemanlarınca Kazan Deresi güzergâhında yapılan incelemelerde; yatak kesitinin bozulduğu ve su akış rejiminin değişmesi sonucu taşkınların meydana geldiği tespit edilmiştir. Ayrıca yatak içerisinde, akış rejimini bozarak, rusubi malzemenin birikmesine yol açan ve yağışın yoğun olduğu dönemlerde taşkına sebebiyet veren ağaçların bulunduğu görülmüştür. Kalıcı ıslah için gerekli olan mülkiyet sorunlarının henüz aşılamaması nedeniyle, bu süreçte bölgede olası

Marmaris İlçesi Hisarönü Mahallesi, turizm açısından önem arz eden yerleşim yerlerinden birisidir. Bu nedenle yöre halkının İdaremize talebi üzerine, Kazan Deresi taşkınlarının önlenmesi amacı ile dere güzergâhı boyunca kalıcı bir ıslah çalışması yapılması için istikşaf çalışmaları yapılmış ve uygulama projeleri hazırlanmıştır. İdaremizce kalıcı ıslah çalışmasının yapılabilmesi için, “Akarsu ve Dere Yataklarının Islahı” konulu 2010/5 sayılı Başbakanlık Genelgesi gereği, İlgili Belediyesince ıslah güzergâhının kamulaştırma sorunu çözülmüş bir şekilde İdaremize teslim edilmesi gerektiğinden, Muğla DSİ 213. Şube Müdürlüğümüzce, Muğla Büyükşehir Belediyesine yer teslimi ile ilgili 08.04.2015 tarih ve 215181 sayılı yazı yazılmış ve yer tesliminin sağlanması istenmiştir. Zira; hazırlanan projeler neticesinde kalıcı ıslah tesisi güzergâhında (2 adet yan kol ile birlikte) 26.286,57 m² kamulaştırma gereklidir. Kalıcı ıslah tesisinin yapılması için kamulaştırma sorununun çözümlenerek, yer tesliminin yapılması beklenmektedir. Yer teslimi yapıldıktan sonra iş İdaremiz Yatırım Programına alınacak ve yapımı gerçekleştirilecektir.

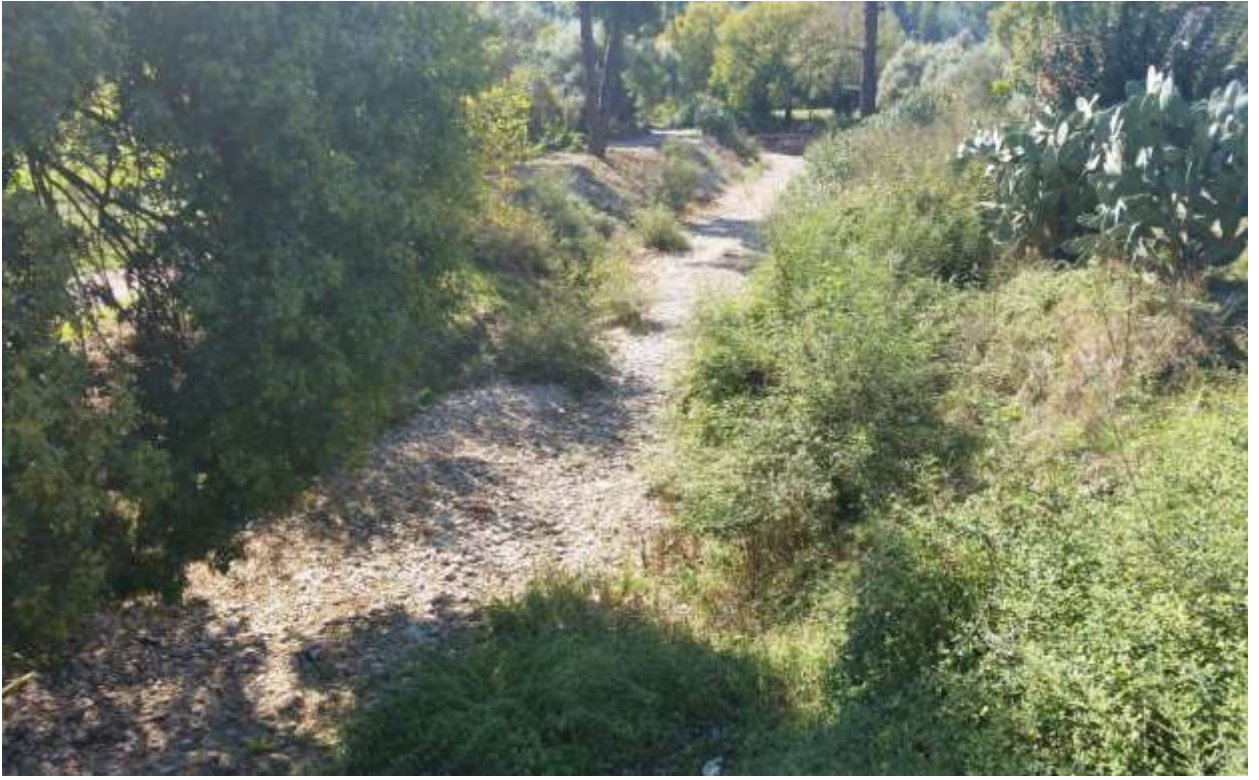
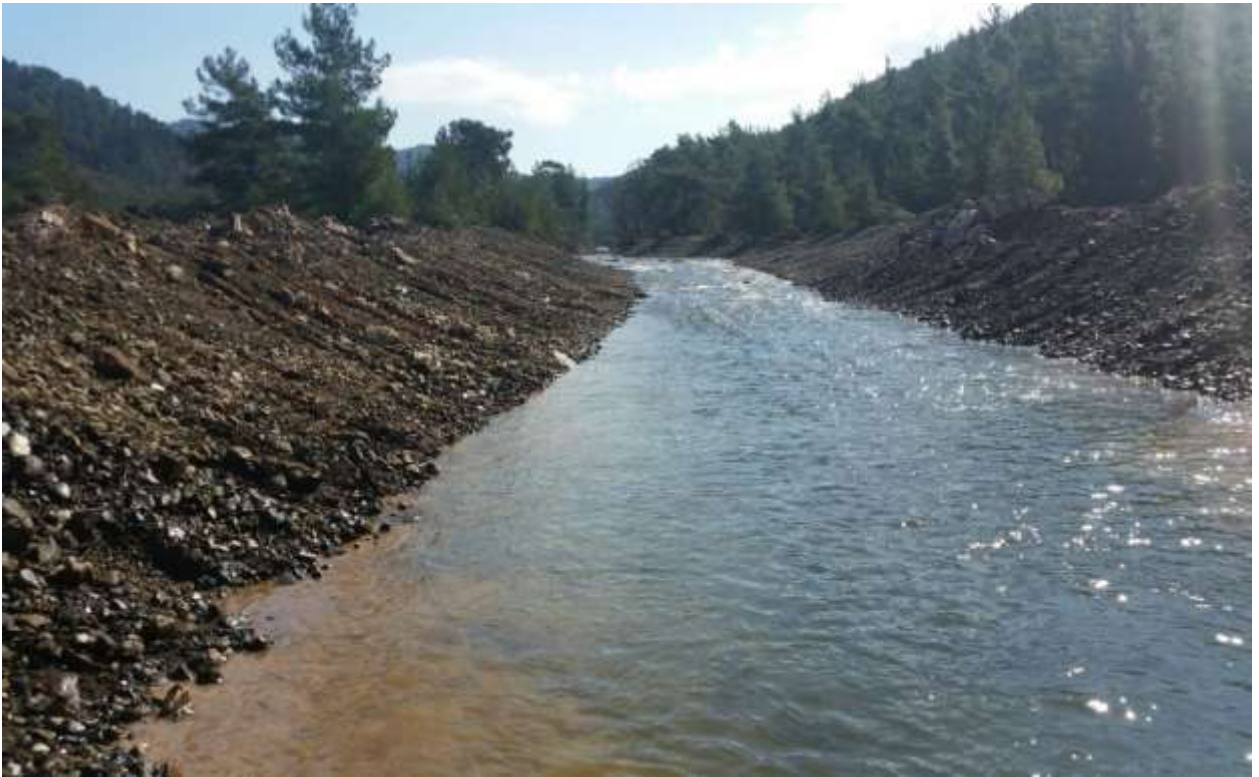
Fotoğraflar 5-6 : Dozer ile yapılan ıslah çalışmasının öncesi-sonrası

Akabinde, 2015 yılı yaz döneminde dozer ile memba kısmındaki ağaçsız alanda yapılması planlanan ıslah çalıřması tamamlanmıřtır.

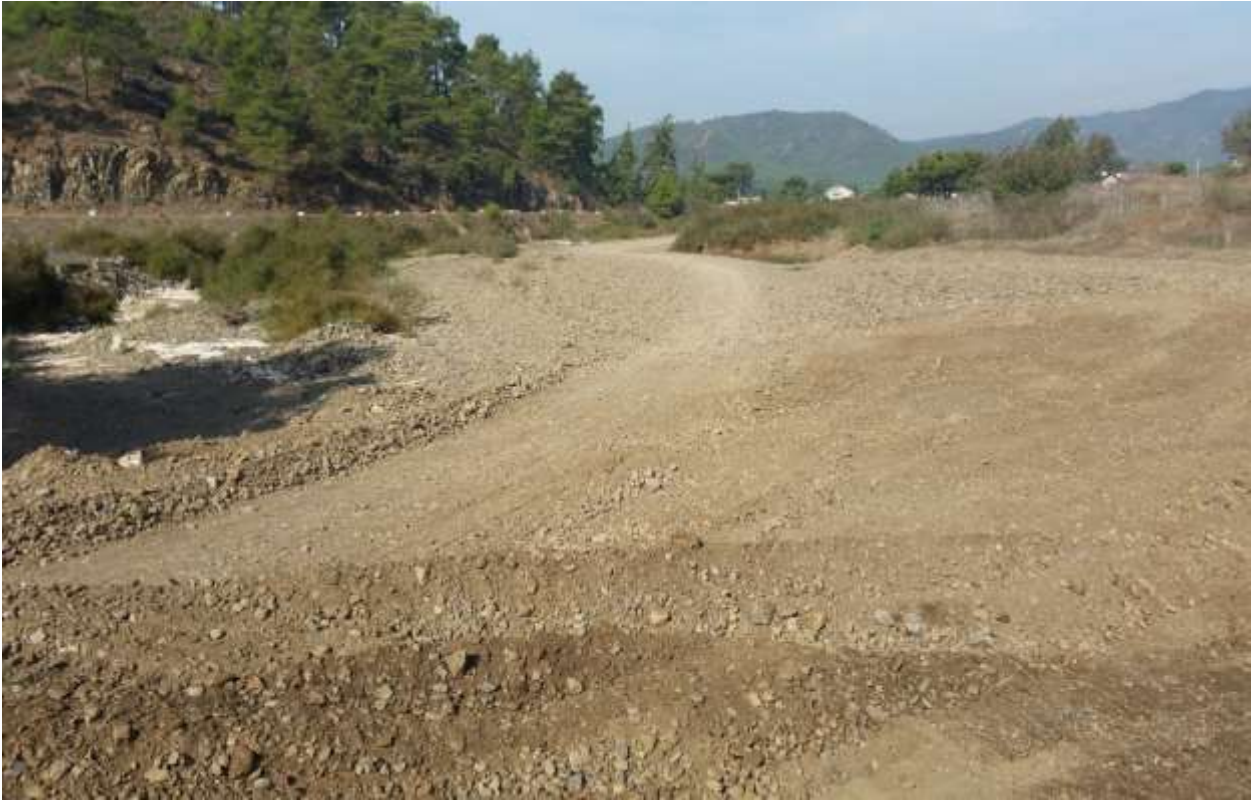
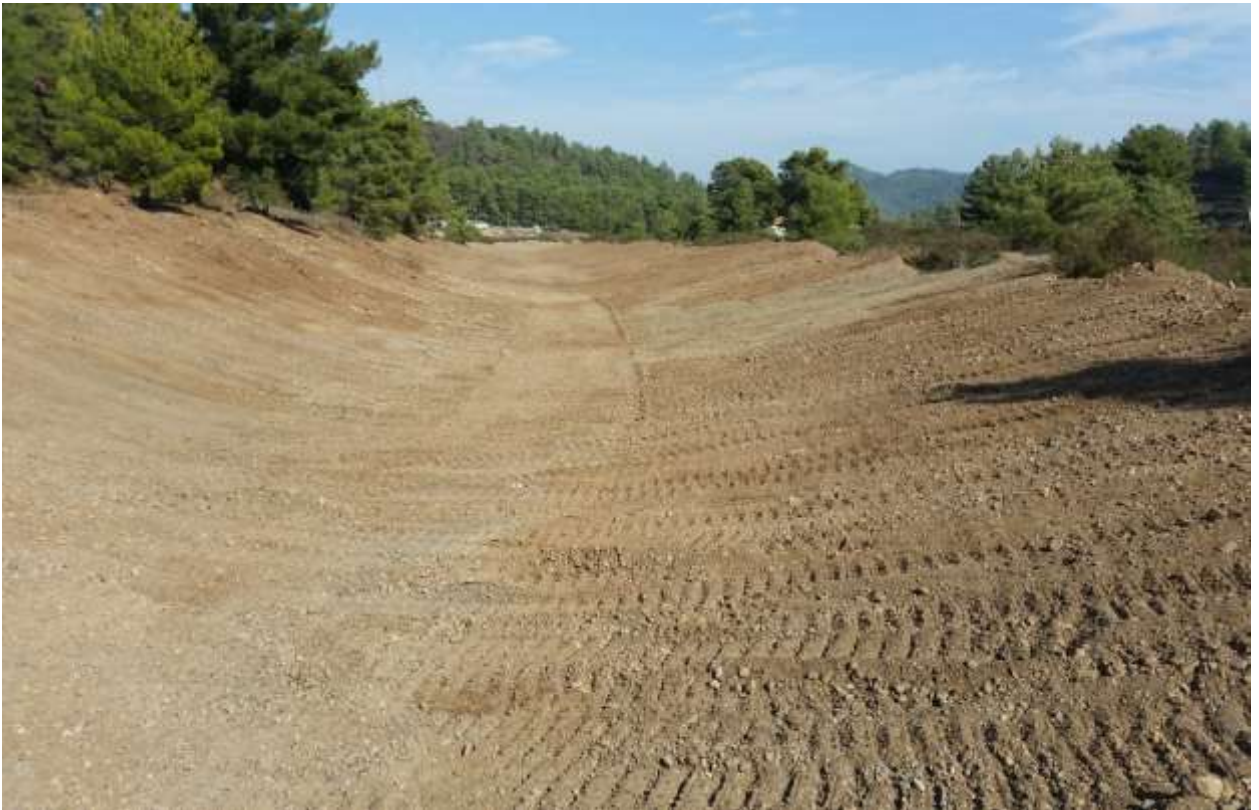
Fotoğraflar 7-8 : Dozer ile yapılan ıslah çalışmasının öncesi-sonrası

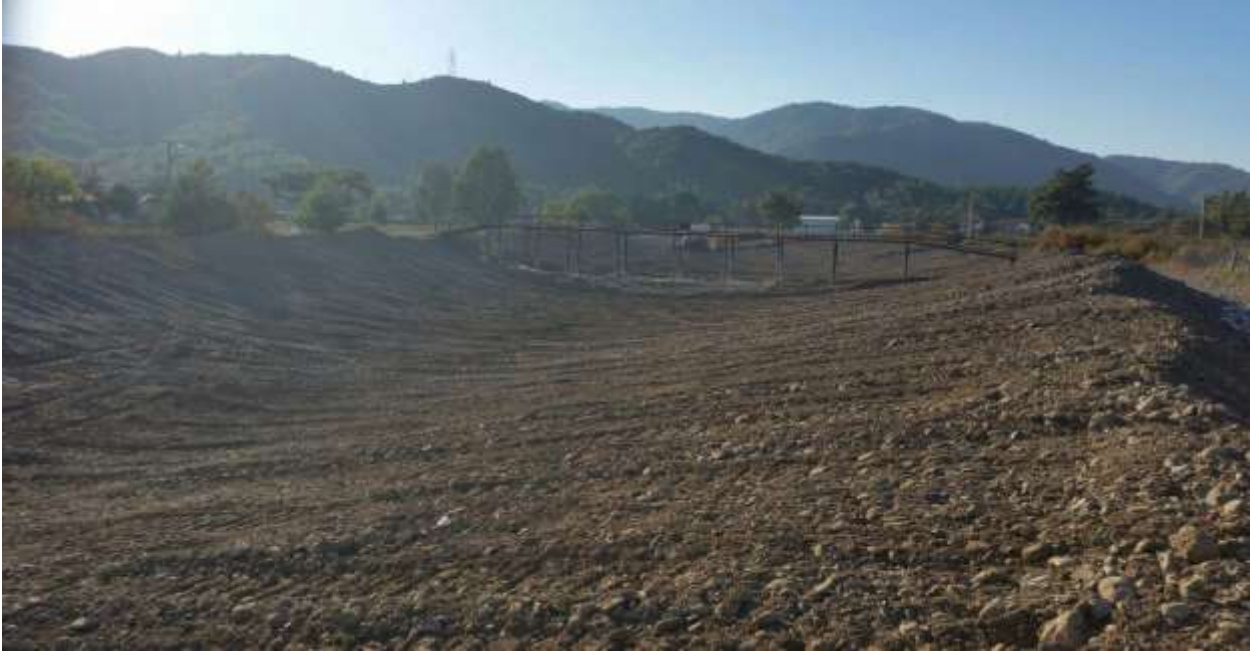
Fotoğraf 9 : Dozer ile yapılan ıslah çalışmasının sonrası

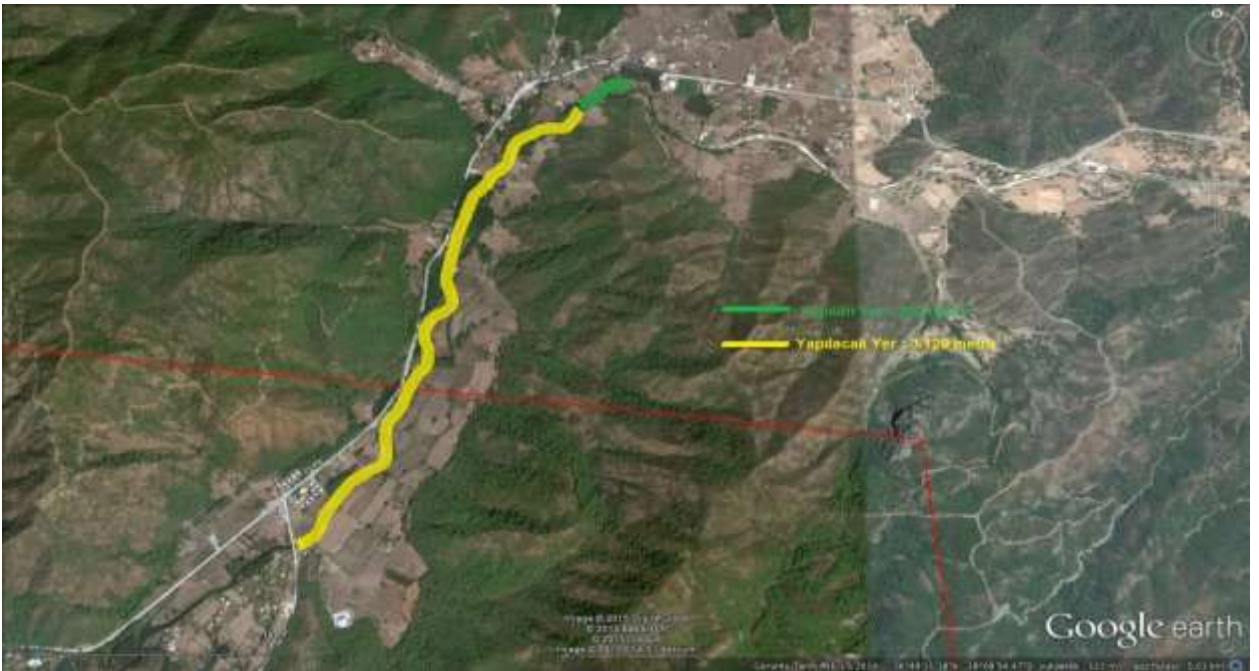
Sonrasında, 2015 yılı Kasım ayı içerisinde, ekskavatör ile çalışmaya başlanılmış olup, yapılması planlanan toplam 3.320 metrelik ıslah çalışmasının 200 metrelik kısmı yapılmıştır. (Uydu Fotoğrafı Görüntüsü-2) Bu güzergâhta “**dere yatağı içerisinde bulunup, kesiti daraltan ve akış rejimini bozan**” yaklaşık 45-50 ağaç kesilmiştir. Güzergâhın devamında da Marmaris Orman İşletme Müdürlüğü tarafından kesilmesi gereken ağaçlar bulunduğundan dolayı, ağaçlar kesilinceye kadar makineli çalışmalara ara verilmiştir.

Uydu Fotoğrafı Görüntüsü-2 : Ekskavatör ile yapılan/yapılacak çalışma güzergâhı

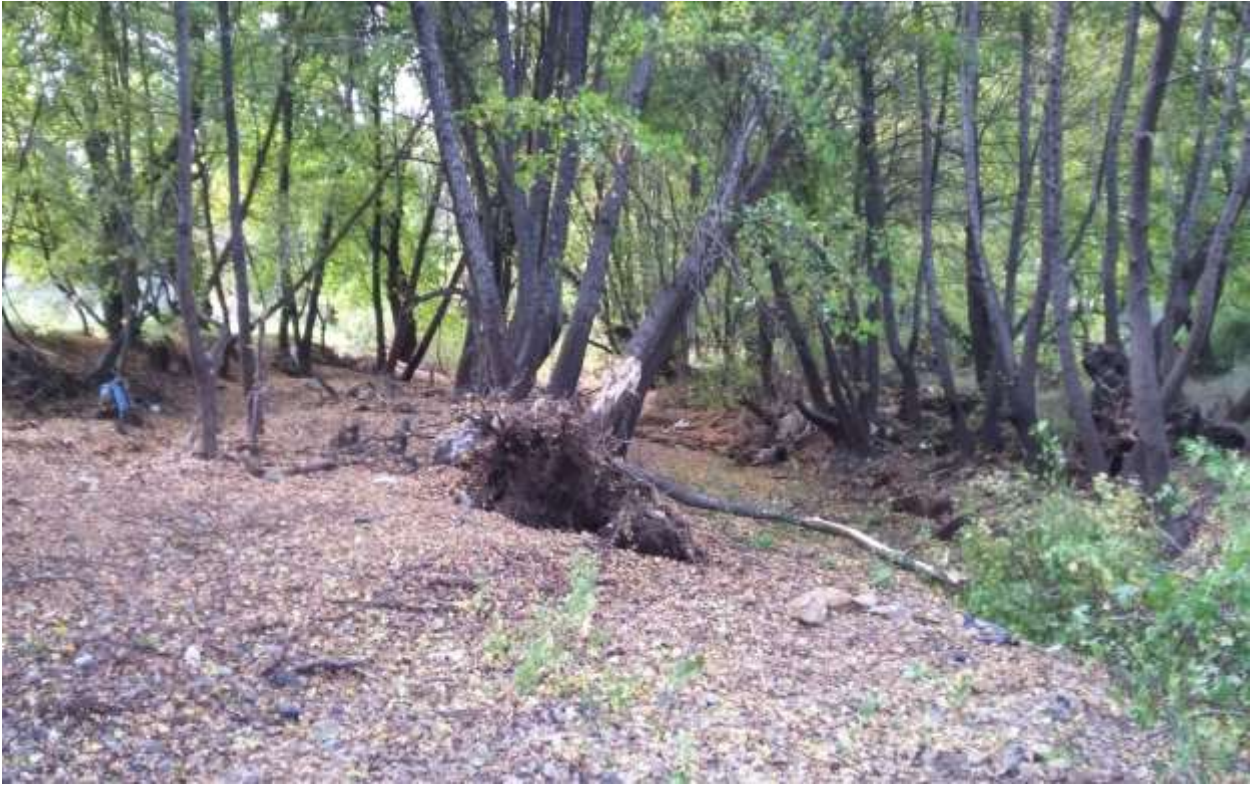
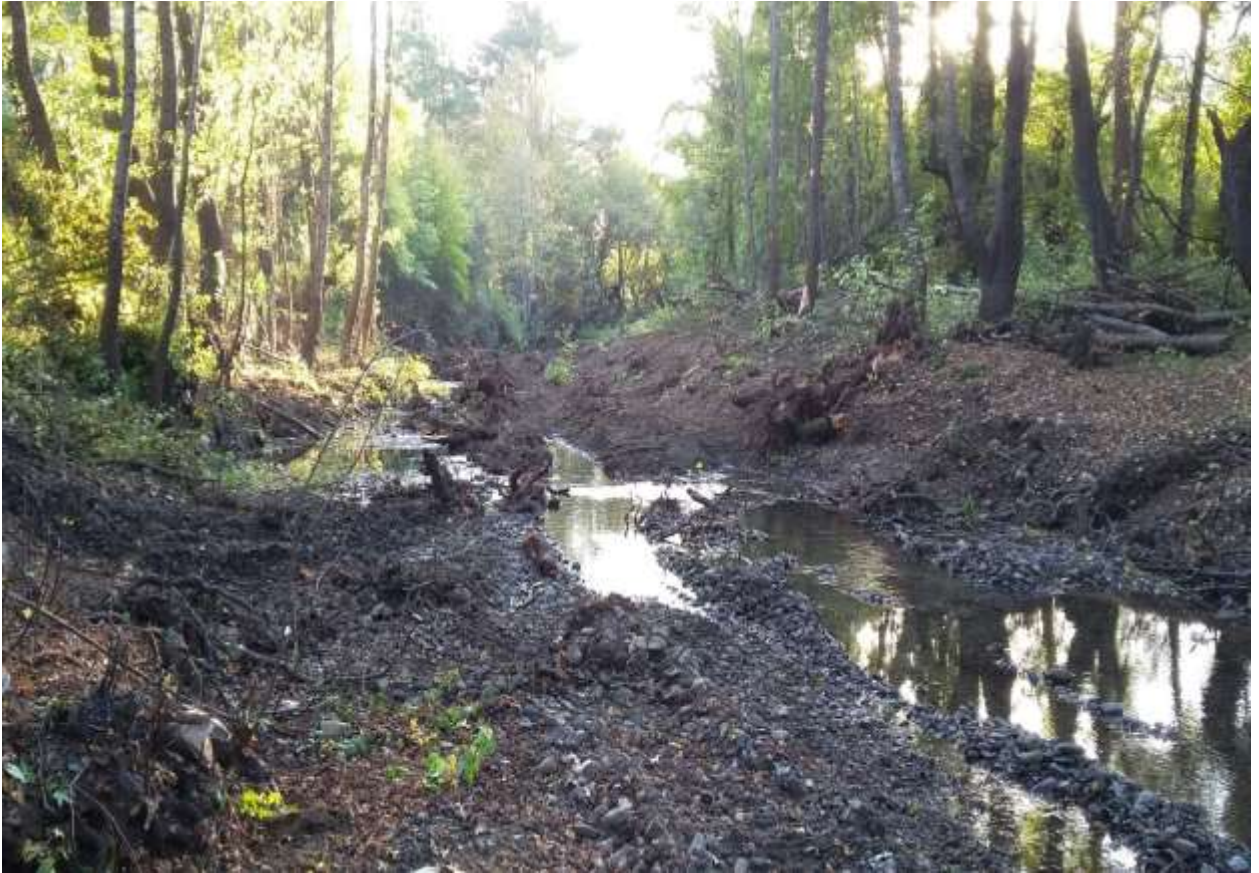
Fotoğraflar 10-11 : Ekskavatör ile yapılacak ıslah çalışması öncesinde dere yatağı içerisinde ağaç kesimi öncesi-sonrası

Öte yandan, 2006/27 sayılı Başbakanlık Genelgesi doğrultusunda hareket edilerek aynı Genelge'nin "Akarsu yatakları içerisinde oluşan ve dere yatağı kesitini daraltarak veya mevcut sanat yapılarının tıkanmalarına neden olarak taşkınlara ve muhtemel taşkın boyutunun artmasına sebep olan ağaçlar, ilgili İdarece temizlenecektir" maddesi göz önünde bulundurularak makineli çalışma yapılacak kısımda yer alan ağaçlarla (yatak içerisinde su akışını engelleyen) ilgili olarak Marmaris Orman İşletme Müdürlüğü ile görüşülmüştür. Güzergâh üzerindeki ağaçların tespiti ve kesilmesi hususunda, Muğla Orman Bölge Müdürlüğü'ne 20.11.2015 tarih ve 759793 sayılı yazımız yazılmıştır.

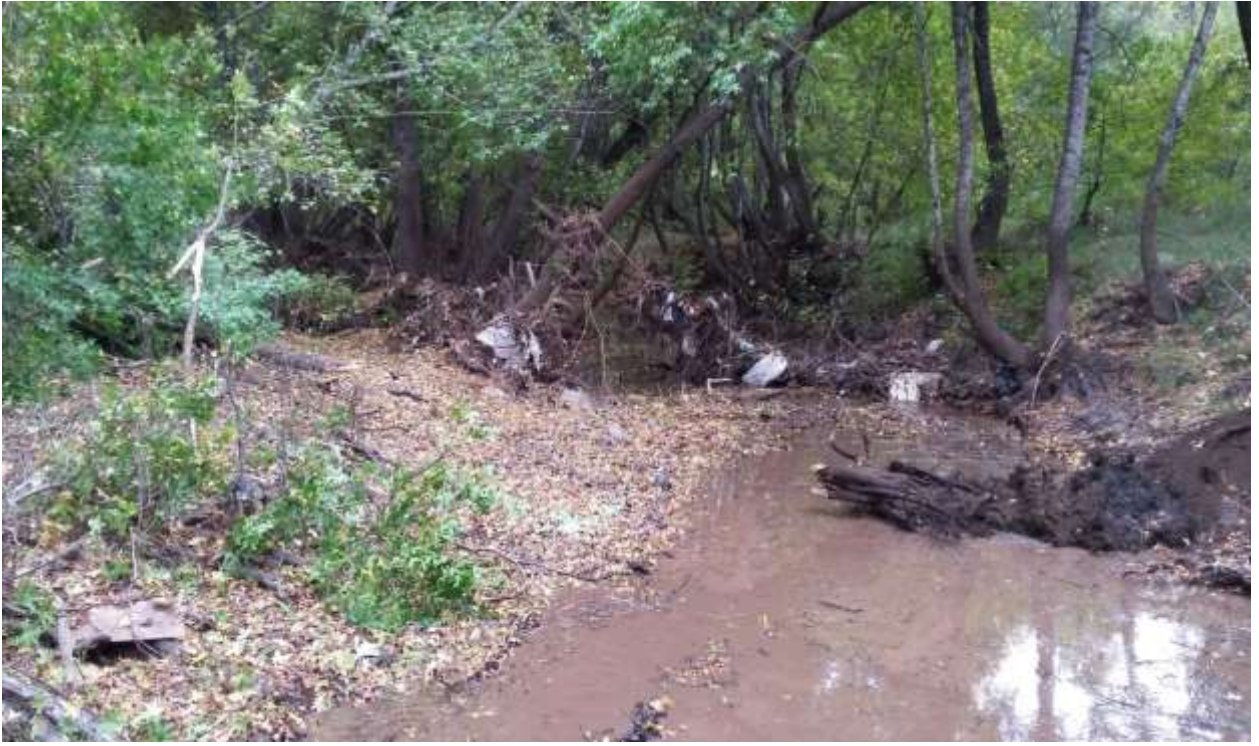
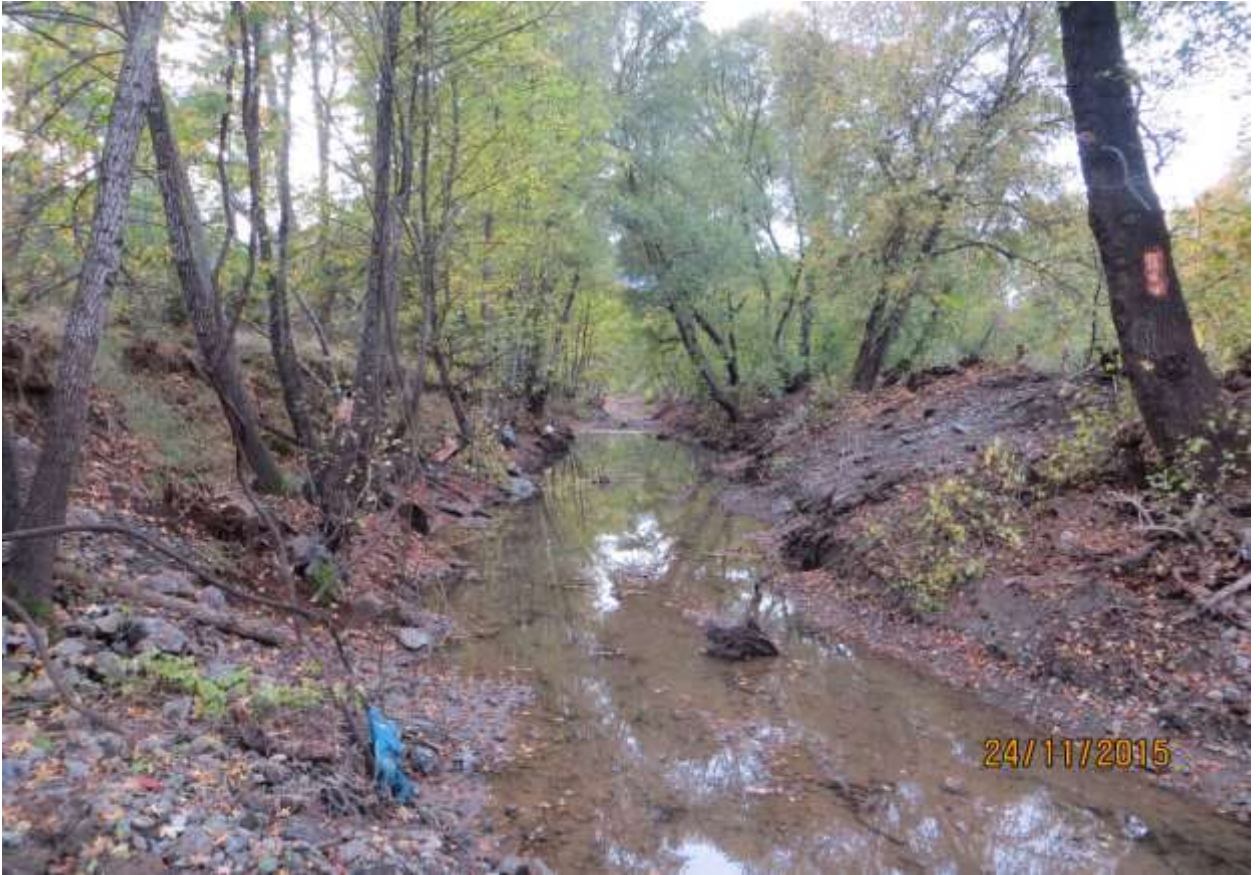
Fotoğraflar 12-13 : Ekskavatör ile yapılan ıslah çalışmasının öncesi-sonrası

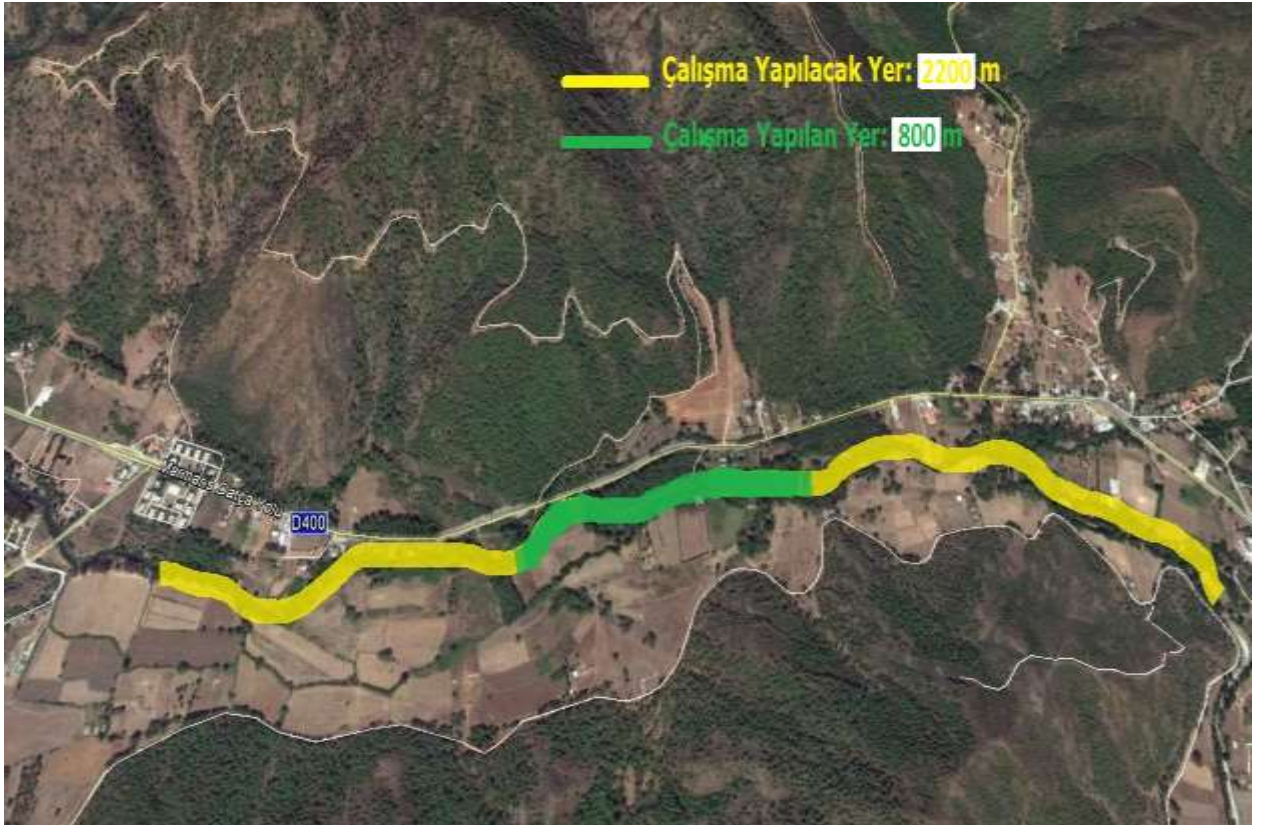
Akabinde, 2016 yılı Eylül ayı içerisinde Marmaris Orman İşletme Müdürlüğü tarafından, Kazan Deresi'nde ıslahı yapılmadan kalan güzergâhtaki "**dere yatağı içerisinde bulunup, kesiti daraltan ve akış rejimini bozan**" ağaçların kesilmesine müteakip İdaremizce makineli (ekskavatör) ıslah çalışmalarına yeniden başlanmıştır. Hâlihazırda da bölgedeki çalışmalarımız devam etmektedir. (Uydu Fotoğrafı Görüntüsü-3)

Uydu Fotoğrafı Görüntüsü-3 : Ekskavatör ile yapılan/yapılacak çalışma güzergahı

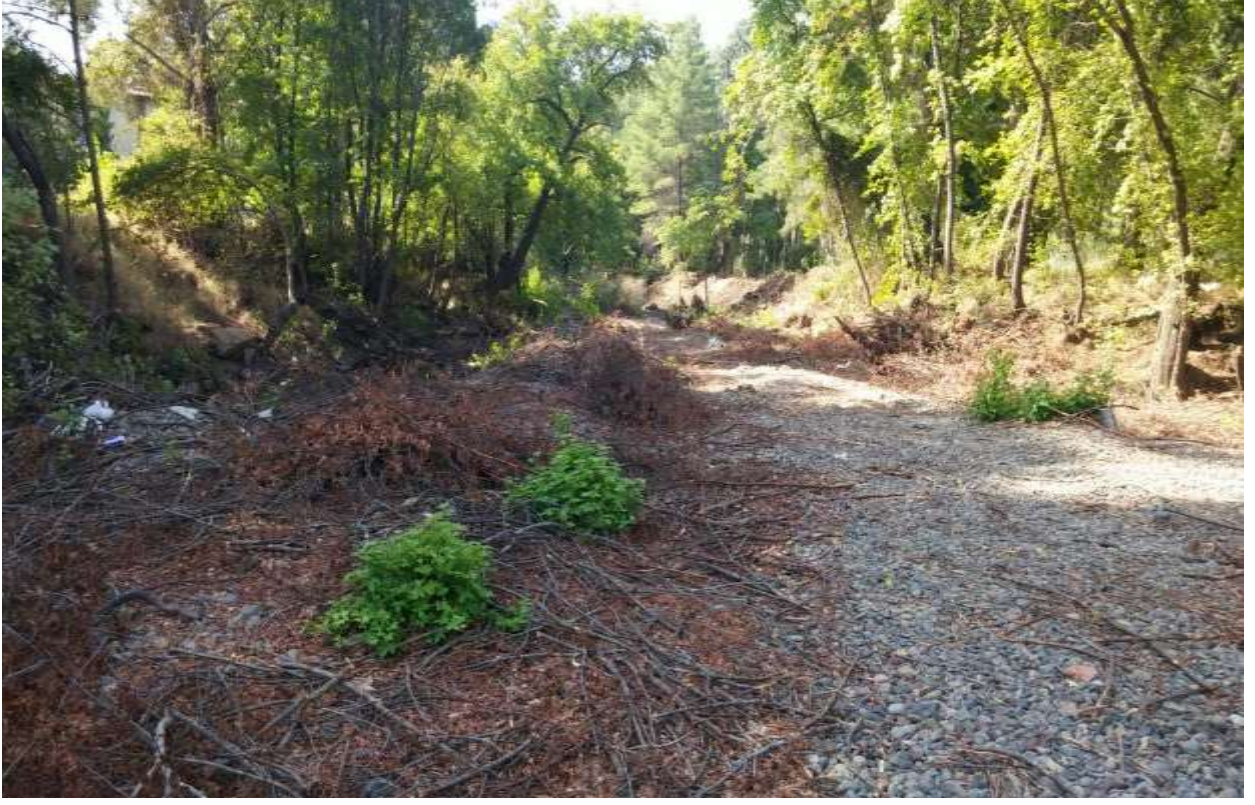
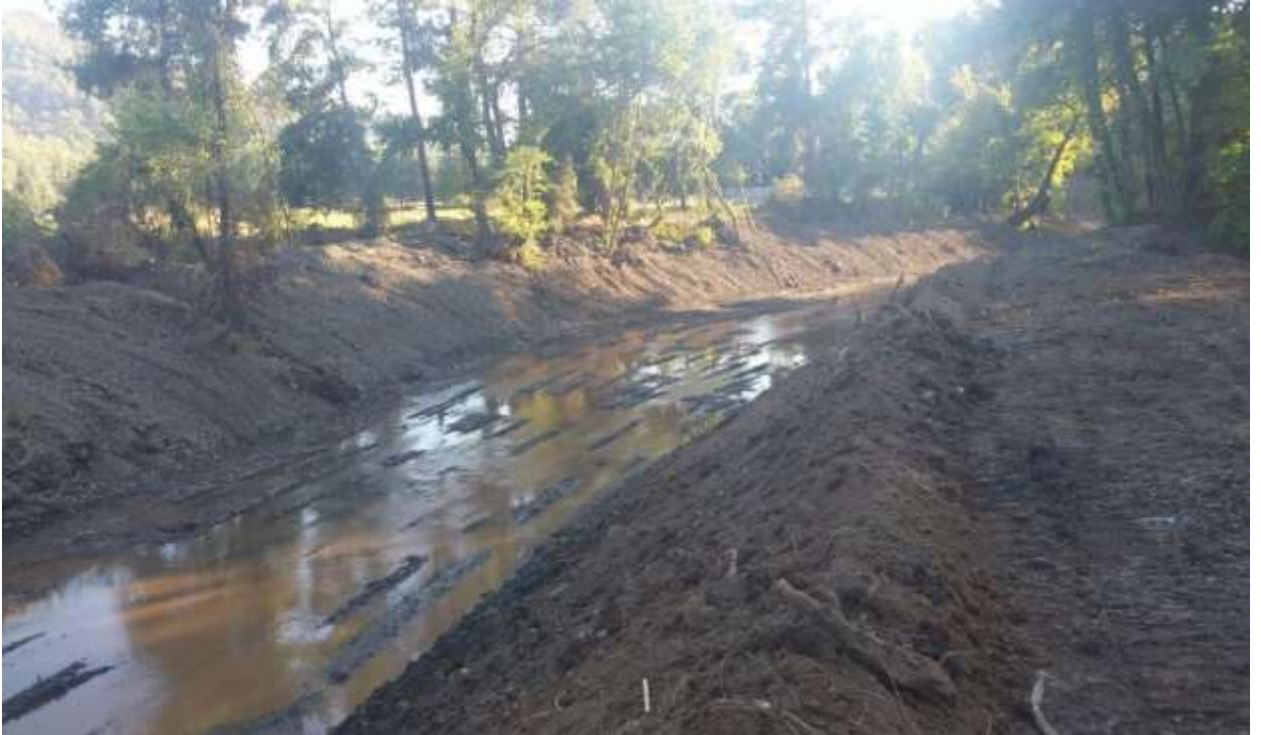
Fotoğraflar 14 - 15 : Ekskavatör ile yapılan ıslah çalışmasının öncesi-sonrası

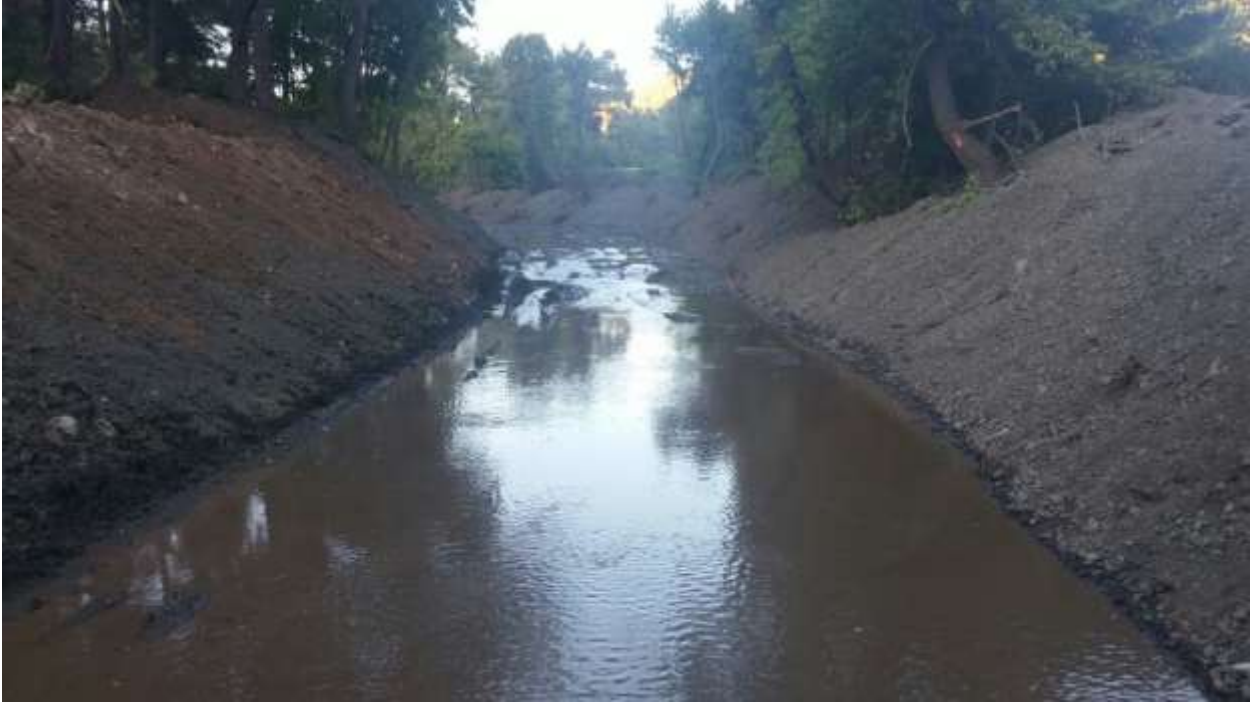
Fotoğraf 16 : Ekskavatör ile yapılan ıslah çalışmasının sonrası
