B İ L G İ N O T U

Hazırlayan Birim : DSİ 21. Bölge Müdürlüğü

MUĞLA İLİ - MARMARİS İLÇESİ - KAZAN DERESİ ÜZERİNDE YAPILAN VE YAPILACAK OLAN ISLAH ÇALIŞMASI (HİSARÖNÜ MAHALLESİ – DEĞİRMENYANI MEVKİİ)

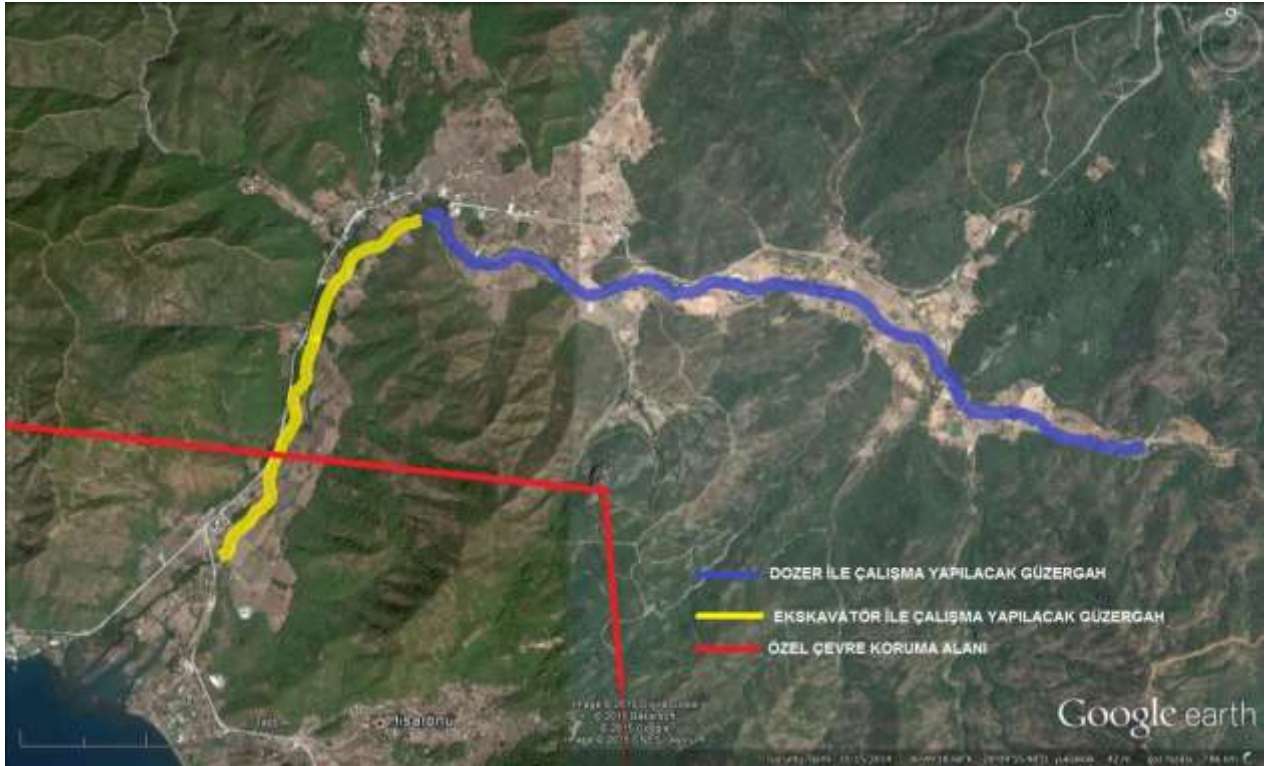
Uydu Fotoęrafı Görüntüsü-1: Çalıřma Bölgesini Gösterir Vaziyet Planı

Bu bağlamda, 2015 yılı içerisinde kış mevsimi öncesinde, Kazan Deresi'nde memba kısmından (Asparan Mevkii) mansaba doğru İdaremizce bir makineli çalıřma (dozer+ekskavatör) bařlatılmıřtır. Makineli ıslah çalıřması yapılması planlanan toplam güzergâh uzunluęu 9.700 metredir. Bu güzergâhın 6.380 metresi dozer ile 3.320 metresi ise ekskavatör ile yapılacak olup, her iki makine ile de tamamen yatak içerisinde çalıřma yapılması planlanmıřtır (Uydu Fotoęrafı Görüntüsü-1). Ekskavatör ile çalıřılacak 3.320 metrelik güzergâhında 1.250 metrelik kısmı "Özel Çevre Koruma Alanı" içerisinde kalmaktadır.
